## RenoFix RVS renovatierooster

### RenoFix het gepatenteerde RVS rooster renoveert en fixt de gevel

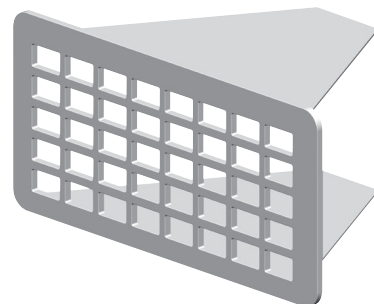
- esthetisch fraai
- herstelt beschadigde gevels
- duurzaam materiaal, RVS-304
- vandaalbestendig
- projectmatig op kleur leverbaar
- eenvoudig aan te brengen
- past op alle standaard kruipruimteventilatie roosters (50x105mm)
- met behoud van netto doorlaat; 24cm<sup>2</sup>

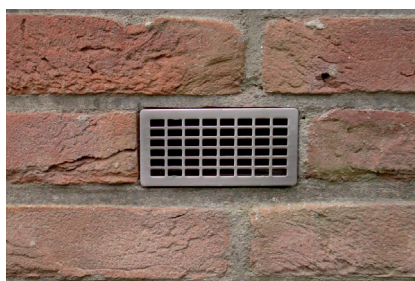
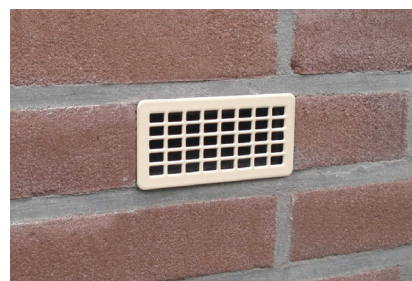
Kapotte roosters geven allerlei indringers vrij spel. Het bouwbesluit vereist een maximale breedte van 10mm van openingen in de gevel om binnendringen van ratten en muizen te voorkomen, de RenoFix voorziet hierin met openingen van 10 x 5mm. De benodigde, oorspronkelijke netto doorlaat (24cm<sup>2</sup>) ten behoeve van de ventilatie blijft gehandhaafd. Het zwarte kunststof wordt vervangen door mooi, duurzaam en vandaalbestendig RVS; de gevel krijgt allure. Er is geen ingewikkeld en kostbaar hak- breek- en voegwerk door een vakman nodig, het aanbrengen van de RenoFix is een fluitje van een cent. De oplossing is dus zowel eenvoudig als fraai.
